RAPPORT D'INSPECTION PRÉACHAT

PROPRIÉTÉ SISE AU 240, Bleury , (Repentigny) J5Y 2A4

Dossier: 2017-11-014

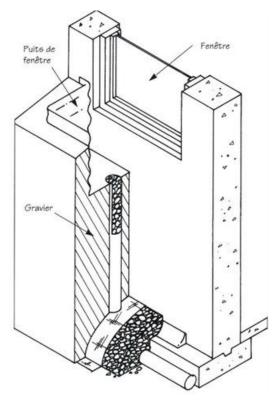
Nous avons noté que le niveau du sol est trop élevé près des fenêtres du sous-sol. Nous vous recommandons d'installer des margelles afin de prévenir des infiltrations d'eau et la pourriture des cadres des fenêtres.

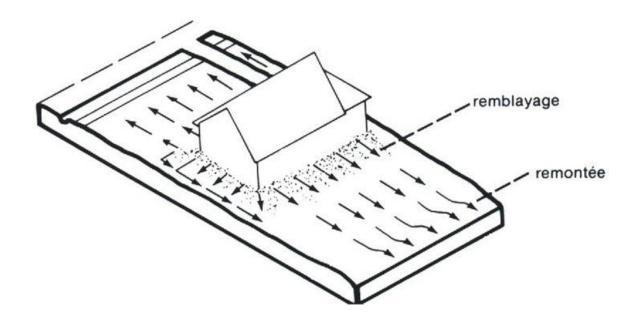
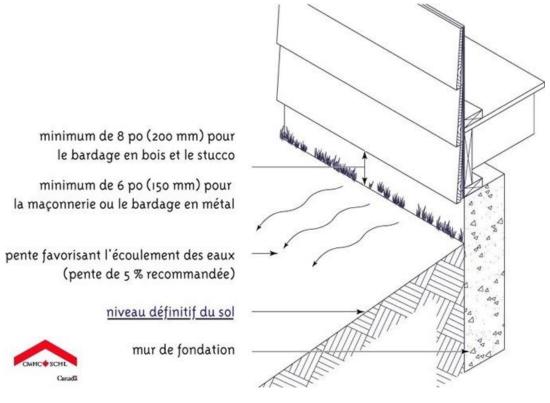
Nous avons constaté, qu'à certains endroits, le drainage du terrain dirige l'eau vers la maison. Cette situation sollicite anormalement le drainage des fondations et peut favoriser des infiltrations d'eau et des excès d'humidité au sous-sol. Évaluer la possibilité de modifier les pentes du terrain et consulter un conseiller en aménagement extérieur au besoin.

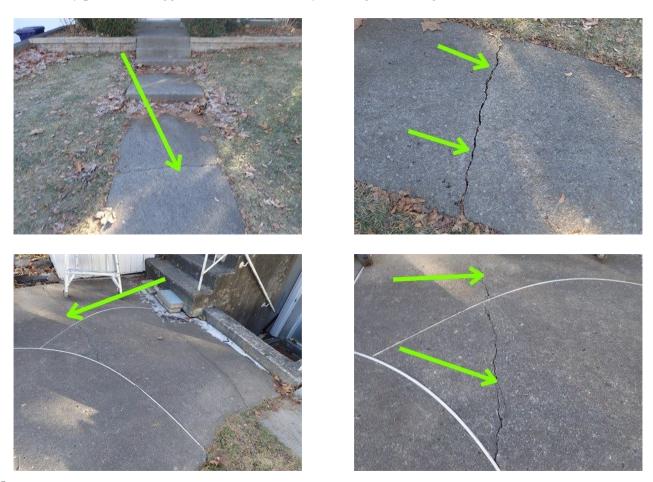
Nous avons constaté que le revêtement de béton a subi des dommages suite au mouvement du sol occasionné par le gel et dégel. Nous recommandons de réparer les fissures apparentes pour éviter que l'eau n'y pénètre et n'aggrave leur état lors des cycles de gel et de dégel.

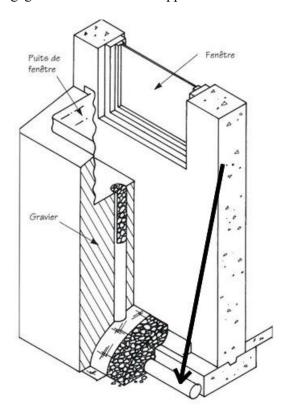
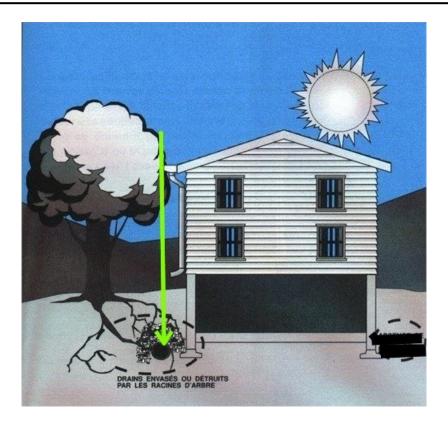
Nous avons noté la présence d'un drainage extérieur à l'arrière du garage. Dégager et entretenir les drains extérieurs afin d'éviter de sérieux problèmes de pénétration d'eau dans le bâtiment en cas de fortes pluies. Utiliser un boyau d'arrosage pour vérifier l'écoulement normal de l'eau. Nous avons noté une infiltration d'eau par la porte ce qui nous fait croire que le drain serait obstrué. Faire dégager les conduites par un spécialiste.

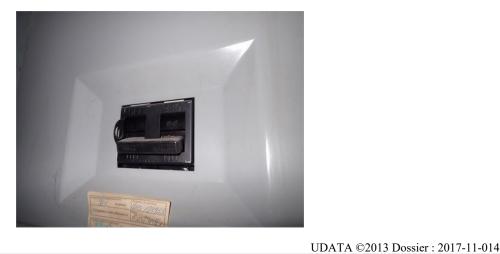
L'interrupteur principal avait une apparence adéquate et l'inspecteur n'a pas observé de conditions qui pourraient indiquer un défaut notable.

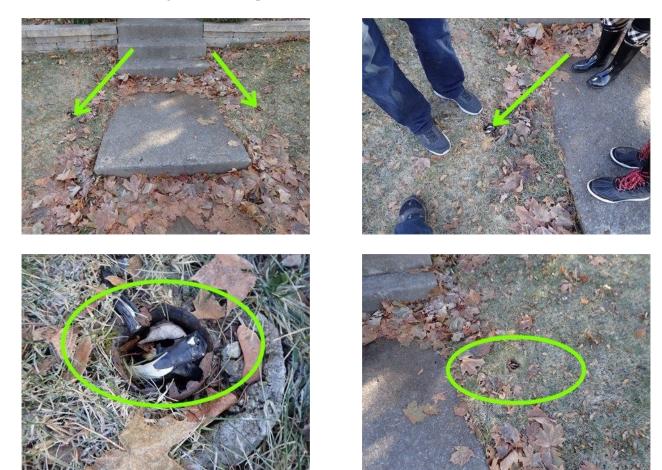
Nous avons noté la présence de câblage électrique apparent à l'extérieur du bâtiment, ce qui est non

conforme. Faire corriger la situation par un électricien licencié.

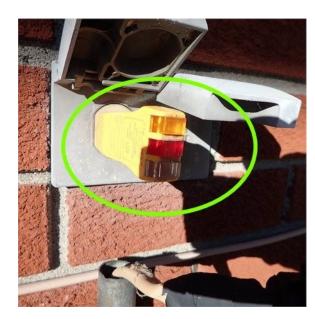
Arrière gauche du bâtiment

Afin d'éviter les risques d'électrocution, nous vous recommandons de remplacer les prises standards situées à l'extérieur par une prise de type détecteur de fuite (DDFT). De plus celles-ci ne semble pas fonctionner.

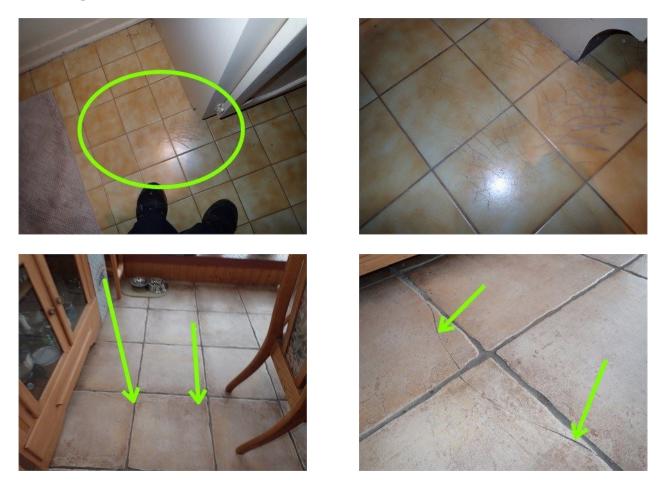
Nous avons noté des fissures sur un revêtement de céramique, dans la salle de bain du sous-sol ainsi que dans le solarium, ce qui nous indique l'absence d'un sous-plancher (contre-plaqué additionnel). Les fissures de ce type apparaissent généralement vis-à-vis le joint de la sous-couche de contre-plaqué. Nous recommandons la pose d'un autre contre-plaqué (en alternant les joints) si vous décidez de remplacer la

céramique.

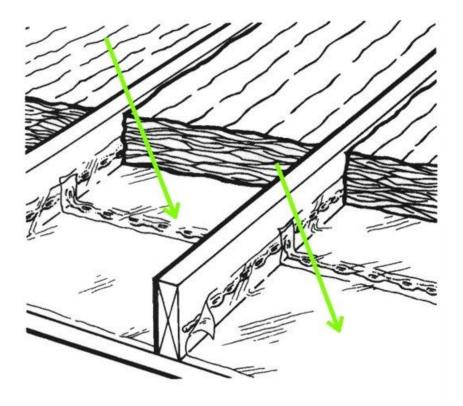
L'inspecteur doit décrire le type de pare-vapeur installé. Un pare-vapeur en papier ciré a été observé dans l'entretoit. Cependant, l'inspecteur ne peut déterminer si celui-ci est correctement installé et bien scellé sur toute la surface. Cette composante est essentielle afin de minimiser les pertes de chaleur et les risques de condensation occasionnés par le mouvement de l'air humide vers les combles.
